4 因果关系分析

5 土壤损害实物量化

涞水县南义安村
李某涉嫌污染环境案
地质调查报告
(详 勘)

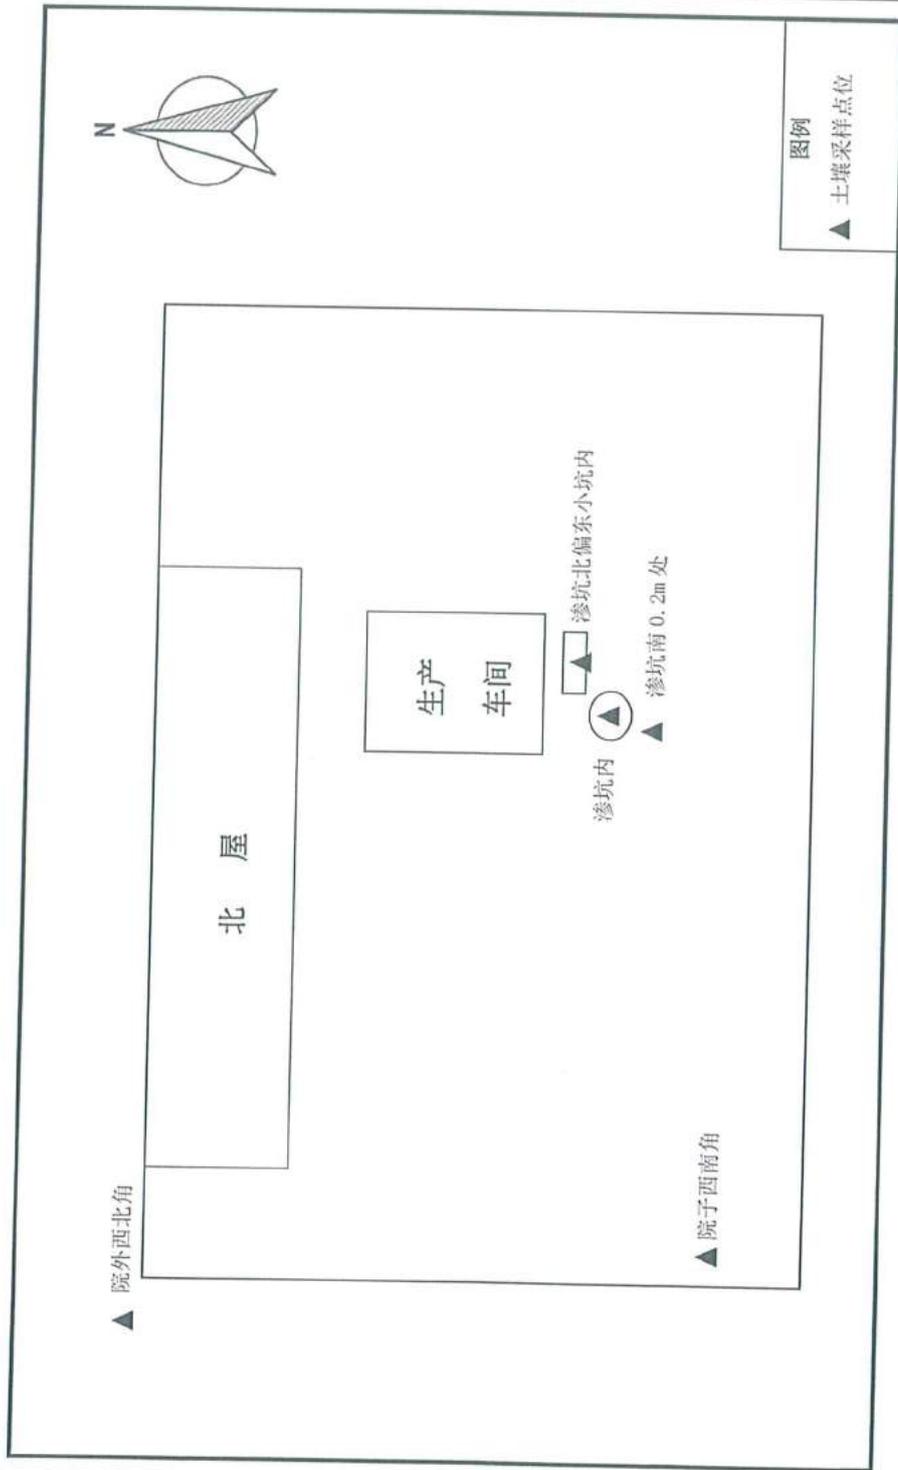
附图 检测点位示意图

采样点位	点位坐标	采样深度	采样日期	检测项目	样品状态	采样频次
渗坑内	N:39°22'07.25" E:115°46'16.16"	0cm	2019.10.29	pH 值、锌	棕色、壤土、潮	采样 1 天, 每个点位各采样深度采集 1 个样品
		50cm			棕色、壤土、潮	
		100cm			棕色、壤土、潮	
		150cm			棕色、壤土、潮	
渗坑南 0.2m 处	N:39°22'07.25" E:115°46'16.16"	0cm			棕色、壤土、潮	
		50cm			棕色、壤土、潮	
		100cm			棕色、壤土、潮	
		150cm			棕色、壤土、潮	
		200cm			棕色、壤土、潮	
		250cm			棕色、壤土、潮	
		300cm			棕色、壤土、潮	
		350cm			棕色、壤土、潮	
渗坑北偏东小坑内	N:39°22'07.25" E:115°46'16.16"	400cm	棕色、壤土、潮			
		450cm	棕色、壤土、潮			
		0cm	棕色、壤土、潮			
		50cm	棕色、壤土、潮			
		100cm	棕色、壤土、潮			
		150cm	棕色、壤土、潮			
		200cm	棕色、壤土、潮

采样点位	点位坐标	采样深度	采样日期	检测项目	样品状态	采样频次
院子西南角	N:39°22'06.38" E:115°46'15.53"	0cm	2019.10.29	pH 值、锌	棕色、壤土、潮	采样 1 天, 每个 点位各采 样深度采 集 1 个样 品
		50cm			棕色、壤土、潮	
		100cm			棕色、壤土、潮	
		150cm			棕色、壤土、潮	
		200cm			棕色、壤土、潮	
		250cm			棕色、壤土、潮	
		300cm			棕色、壤土、潮	
		350cm			棕色、壤土、潮	
		400cm			棕色、壤土、潮	
		450cm			棕色、壤土、潮	
院外西北角	N:39°22'08.22" E:115°46'15.40"	0cm	2019.10.29	pH 值、锌	棕色、壤土、潮	采样 1 天, 每个 点位各采 样深度采 集 1 个样 品
		50cm			棕色、壤土、潮	
		100cm			棕色、壤土、潮	
		150cm			棕色、壤土、潮	
		200cm			棕色、壤土、潮	
		250cm			棕色、壤土、潮	
		300cm			棕色、壤土、潮

注:①渗坑深度约为 3 米, 渗坑采样点采样深度以渗坑底部为基准; ②其他采样点采样深度以地面为基准。
